ZÁZNAM TERMOVIZNÍHO MĚŘENÍ

TRM_140310-BER

BERMANOVA 19, 21 PRAHA ČAKOVICE

Objednatel: Společenství vlastníků jednotek Bermanova 19 a 21, Praha 9 Čakovice
Účel: Posouzení stavebně-technického stavu nemovitosti
Datum zpracování: 10. 3. 2014
Zjištění vypracoval: Ing. arch Peter Mosio, Bytecheck s.r.o., Holandská 878/2, Brno 639 00

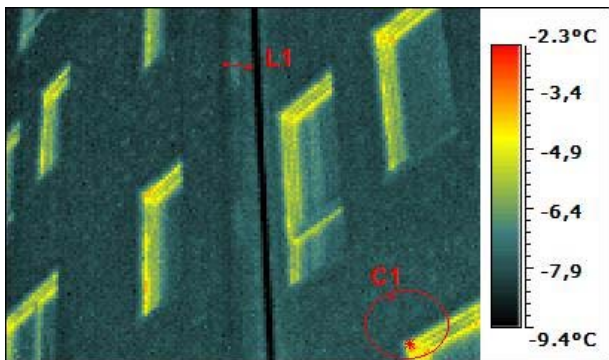
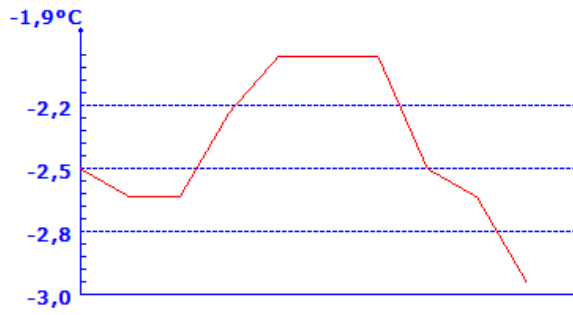
EJ01 – jižní fasáda v segmentu mezi 3-4.NP	Schéma teplotního profilu (hodnoty teploty nejsou předmětné pro účely měření – vyhodnocuje se průběh teplotní křivky)
V místě L1 je pravděpodobná lokální porucha na zateplovacím systému, pravděpodobně širší netmelená spára mezi deskami zateplovacího systému. Schéma ukazuje nárůst teploty v zóně, kde by od vnějšího rohu mělo docházet k jejímu postupnému nárůstu na jednu úroveň – homogenní tepelné pole zateplovacího systému v ploše.

OP01 – doporučujeme opravu tepelně izolační obálky budovy v místě L1	
V místě C1 (okno jednotky v JV rohu ve 2.NP) je oproti ostatním oknům vidět vyšší tepelný tok v horním levém rohu okna. Doporučujeme kontrolu těsnosti a provedení osazovací spáry.	
OP02 – doporučujeme kontrolu provedení napojení okna v osazovací spáře v rohu C1

termogram EJ01, oblast L1 – Mechanická kontrola těsného přiléhání tepelně izolačních desek pod omítkou, jejich vyplnění.

termogram EJ01, oblast C1 – Těsnění stykové připojovací spáry nadpraží okna

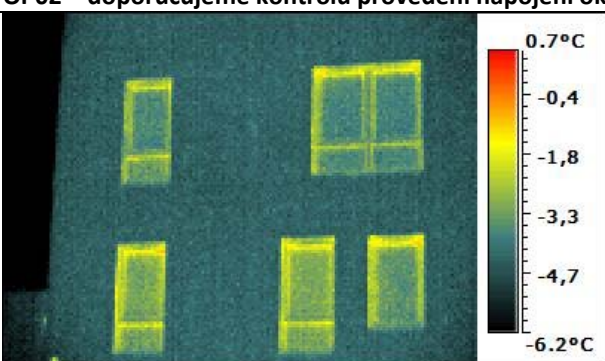
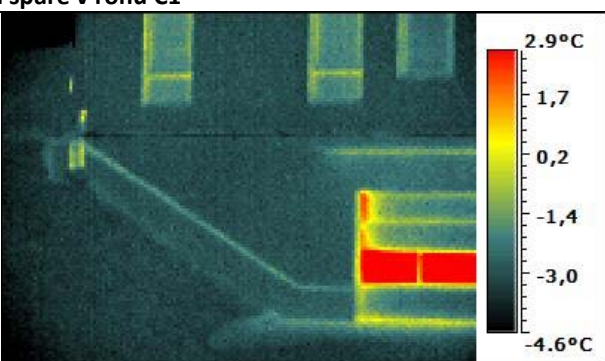
EJ02 – jiho západní roh v úrovni 2 a 3.NP	EJ03 – jiho západní roh v úrovni 1.PP a 1.NP
Snímky ukazují na standardní průběh tepelného pole bez výrazných odklonů od homogenity. Na snímku EJ03 možno pozorovat vliv zakládacích kovových lišt zateplovacího systému ve styku se soklem. Vrata vjezdu do garáže 1.PP neslouží jako tepelně izolační uzavěr i vzhledem k větracím otvorům v ploše.

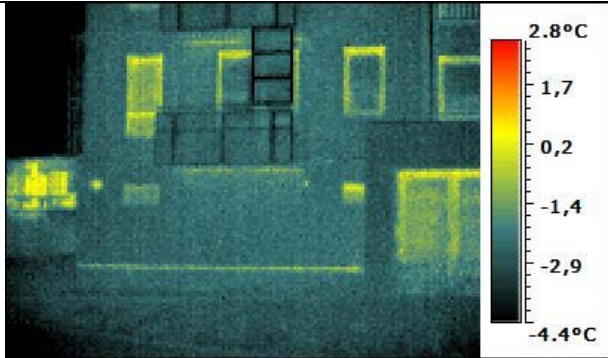
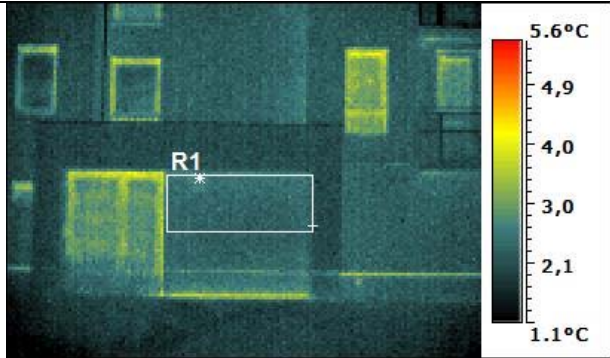
EV01 – jihovýchodní roh fasády	EV02 – vstup do č.p. 19
Přehledový snímek části plochy fasády. V EV01 – známky většího tepelného toku vlevo od nadpraží okna místnosti elektrorozvaděčů v 1.PP. R1 – ve snímku EV02 je označení domu a není vadou jako takovou.

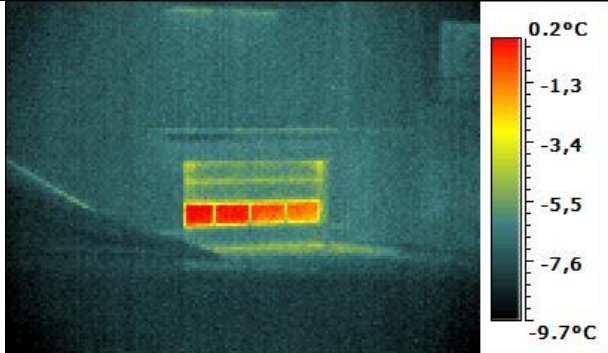
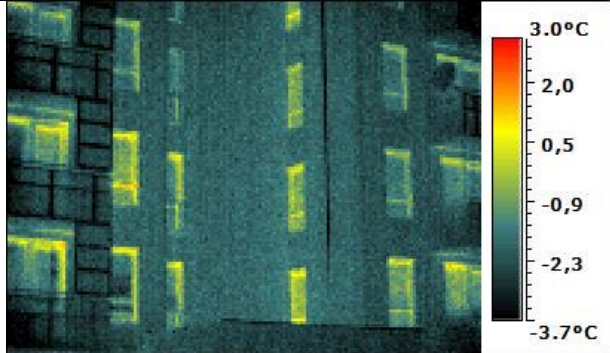
EV03 – vjezd do garáží 2.PP	EV04 – pohled na plochy fasády nad vstupem do č.p. 21
Přehledové snímky části plochy fasády. Viditelný vliv větrání na vratech do 2.PP

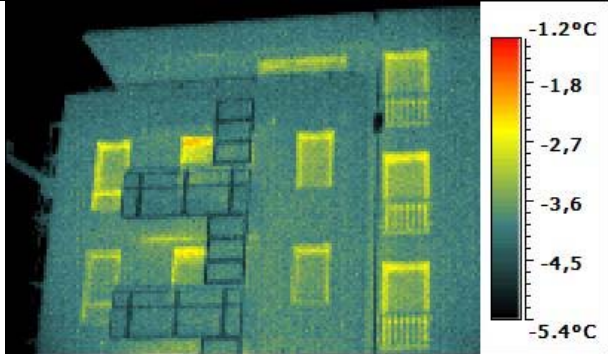
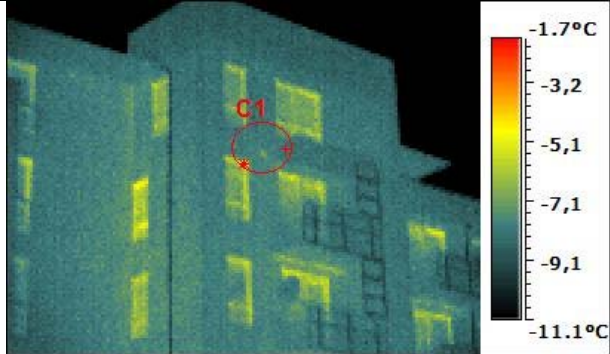
EV05 - Jihovýchodní část úroveň 3-5.NP	EV06 – severovýchodní část úroveň 3-5.NP
Přehledové snímky části plochy fasády. Posun barevného spektra vlivem větší plochy oblohy ve snímku. Na snímku EV06 – oblast C1 ukazuje na možnou poruchu vlevo od kotvení zastřešení balkonu bytu ve 4.NP /č.p. 21. Pásový rozdíl v místech nad 4.NP na snímku EV05 a nad 5.NP ve snímku EV06 ukazuje na část fasády, která tvoří tepelnou obálku budovy a část která tvoří zábradlí a atiku střechy.

OP01 – doporučujeme kontrolu a opravu se zatěsněním zateplovacího systému okolo detailu C1

termogram EV06, oblast C1 – Mechanická kontrola těsného přiléhání tepelně izolačních desek pod omítkou, jejich vyplnění.

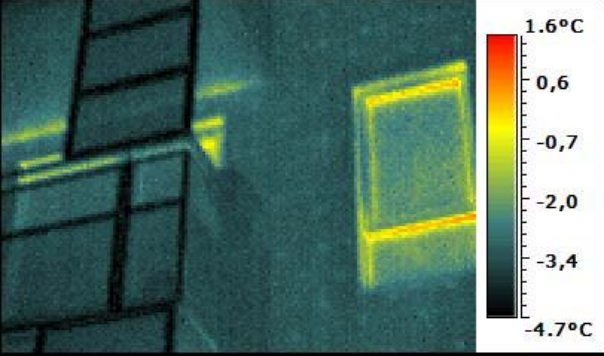
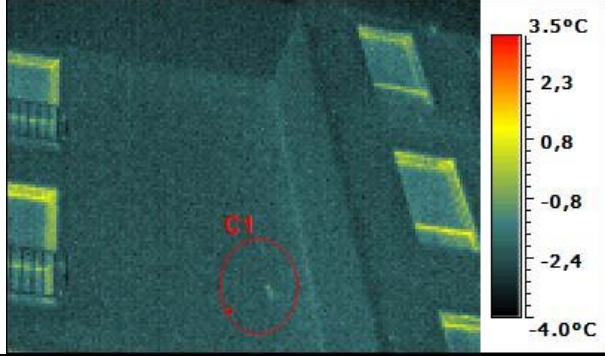
<p>EV07 – detail čp 19 úroveň 2.NP</p>	<p>EV08 – fasáda v úrovni 4.NP č.p. 19 – schodišťová stěna</p>
<p>Snímek EV07 ukazuje detail napojení balkonu na plochu fasády v úrovni 2.NP čp 19, bodové zvýšení tepelného toku ukazuje kotvicí bodu zateplovacího systému. Na termografu EV08 je viditelné lokální zvýšení tepelného toku pravděpodobně vlivem lokálního nespasování desek izolačního systému</p>	
<p>OP01 – doporučujeme opravu tepelně izolační obálky budovy v místě C1</p>

termogram EV08, oblast C1 – Mechanická kontrola těsného přiléhání tepelně izolačních desek pod omítkou, jejich vyplnění.

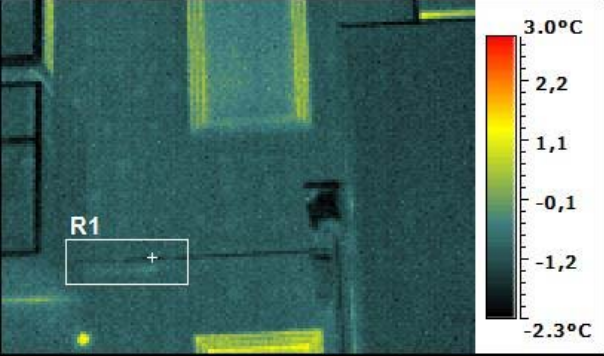
<p>EV09 – čp. 19 detail fasády 1.PP-1.NP vlevo od vstupu</p>	
<p>Termograf ukazuje zvýšení tepelného toku pod parapetem římsy 1. PP nad oknem do místnosti elektrorozvaděčů v 1. PP čp 19. Pravděpodobně se jedná netěsnosti mezi oplechováním a tepelně izolačním systémem.</p>	
<p>OP01 – doporučujeme opravu tepelně izolační obálky budovy v místě R1</p>

termogram EV09, oblast R1 – Těsnění spoje mezi izolační podkladovou deskou oplechování a izolační deskou plochy fasády

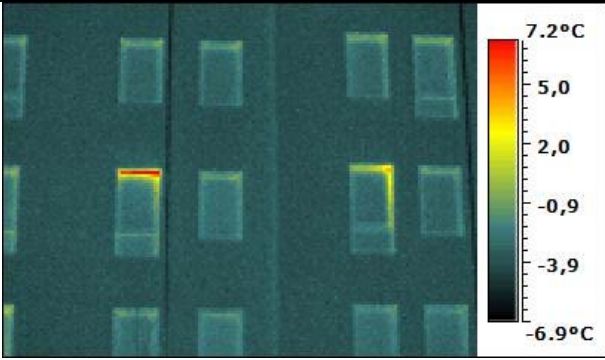
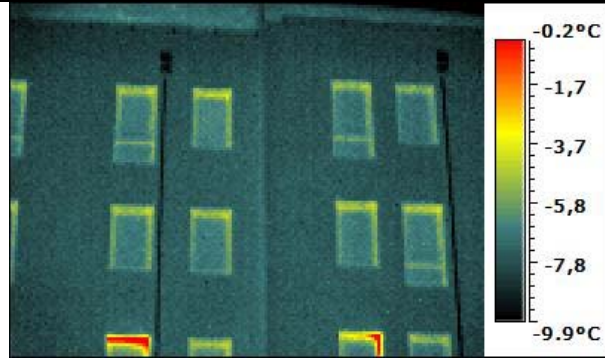
ES01 – fasáda v úrovni nadpraží 2.NP až 4.NP	ES02 – fasáda v úrovni nadpraží 2.NP až 4.NP
Přehledový snímek části plochy fasády.

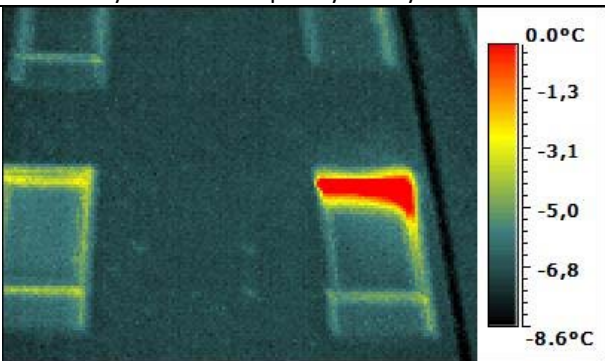
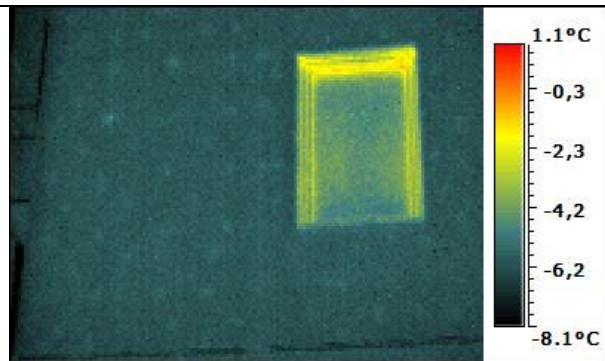
ES03 – detail fasády uprostřed 3.NP	ES04 – detail fasády SV roh 3.NP

Přehledový snímek části plochy fasády. Lokální zvýšení přestupu tepla představuje kotvící body zateplovacího systému – bez vad

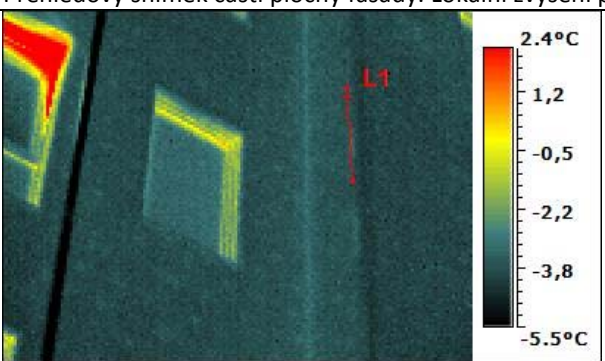
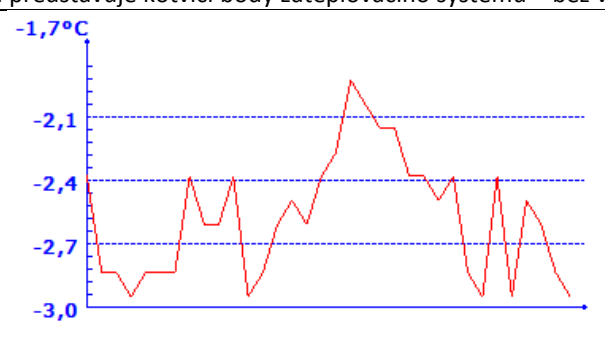
ES05 – zalomení fasády střed – úroveň 3.NP	Schéma teplotního profilu (hodnoty teploty nejsou předmětné pro účely měření – vyhodnocuje se průběh teplotní křivky)
V místě L1 je lokální porucha na zateplovacím systému, pravděpodobně širší netmelená spára mezi deskami zateplovacího systému. Schéma ukazuje nárůst teploty v zóně, kde by od vnějšího rohu z termografu a profilu je patrné že liniový průběh, který by ve vektoru značky měl být stejný a vykazuje rozdíly tepelného pole i dále ve směru vektoru L1	
OP01 – doporučujeme opravu tepelně izolační obálky budovy v místě L1

termogram ES05, oblast L1 – Mechanická kontrola těsného přiléhání tepelně izolačních desek pod omítkou, jejich vyplnění.

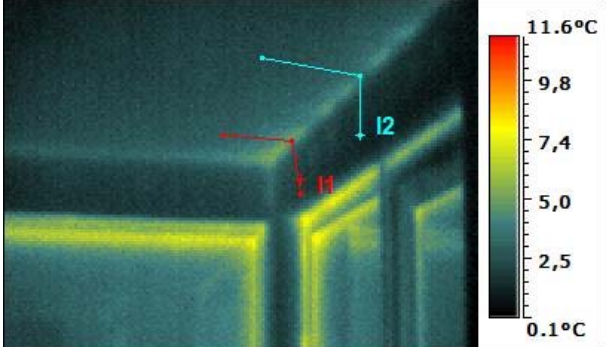
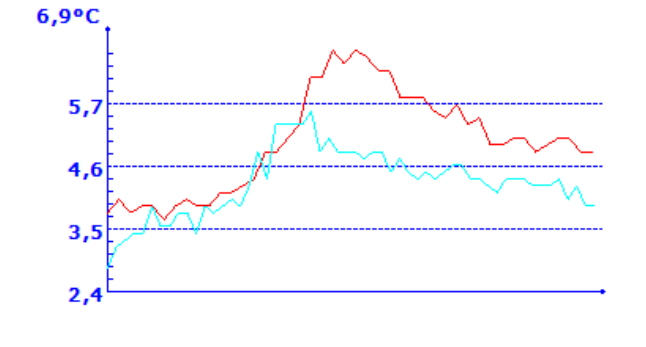
EZ01 – nadpraží na balkoně bytu 3.03	Schéma teplotního profilu (hodnoty teploty nejsou předmětné pro účely měření – vyhodnocuje se průběh teplotní křivky)
Detail nadpraží na balkoně bytu průběh teplotní profilu L1 a L2 by měl být stejný. V místě zaznamenán zvýšený tepelný tok v profilu L1 s pravděpodobným výskytem poruchy.

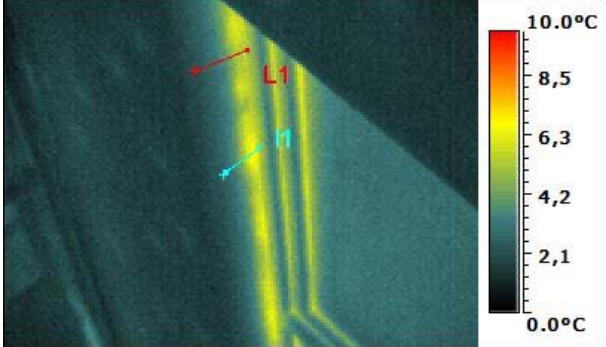
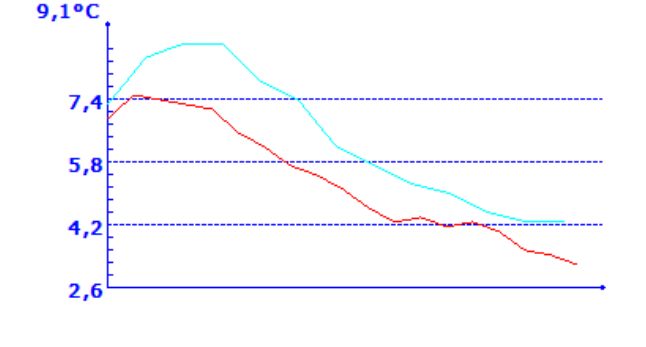
EV02 – jihovýchodní roh fasády	Schéma teplotního profilu (hodnoty teploty nejsou předmětné pro účely měření – vyhodnocuje se průběh teplotní křivky)
Detail nadpraží ostění okna bytu 203 průběh teplotní profilu L1 (modrá) a L1 (červená) by měl být stejný. V místě zaznamenán zvýšený tepelný tok v profilu L1 (modrá) s pravděpodobným výskytem poruchy. Pokles a nárůst teplotního toku na ostění okna ukazuje na nestejně provedení těsnění osazovací spáry okna.	
OP02 – kontrola a provedení těsnění osazovací spáry okna

termogram EV02, oblast L1, modrá a svislé ostění – Těsnění stykové připojovací spáry nadpraží okna

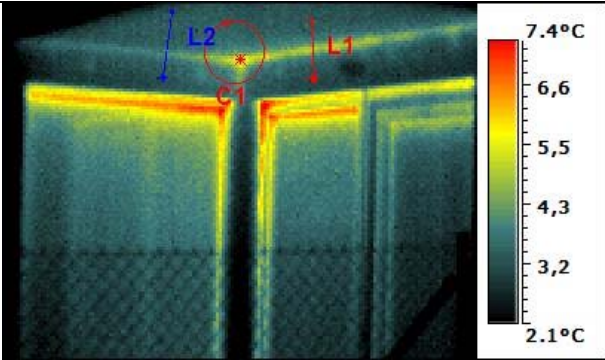
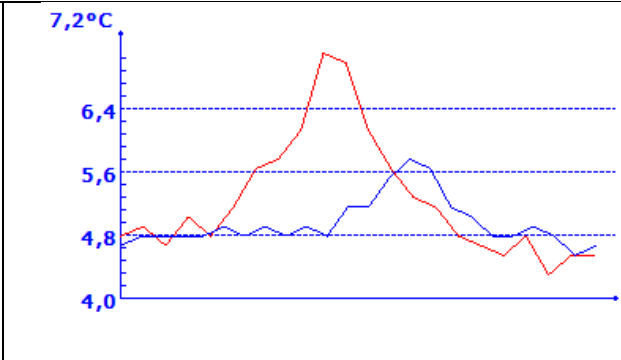
EZ03 – jihovýchodní roh fasády	Schéma teplotního profilu (hodnoty teploty nejsou předmětné pro účely měření – vyhodnocuje se průběh teplotní křivky)
Detail nadpraží balkonu bytu 303 průběh teplotní profilu L1 a L2 by měl být stejný. V místě zaznamenán zvýšený tepelný tok v profilu L1 s pravděpodobným výskytem poruchy.

OP01 – kontrola a oprava zateplovacího systému.

termogram EZ03, C1 a L1 – Mechanická kontrola těsnosti a vyplnění stykové spáry tepelně izolační hmotou.

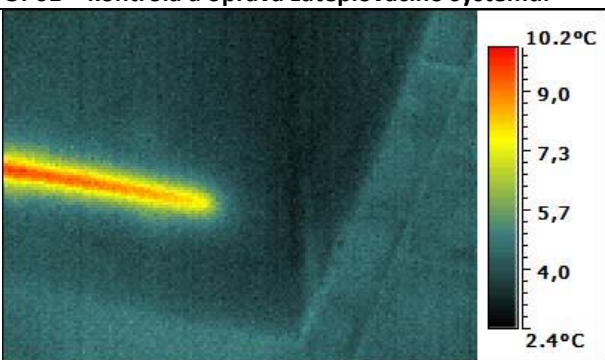
EV04 – vnější roh zateplovacího systému fasáda bytu 1.07	
Zakládací lišta není provedena pod celým průběhem zateplovacího systému. Riziko uvolňování zateplovacího systému a vzniku trhlin	
OP03 – oprava a podchycení doplněnou lištou, zpětná montáž soklu

termogram EV04, EZ06, EZ11 – doplnění zakládací lišty po celé délce detailu.

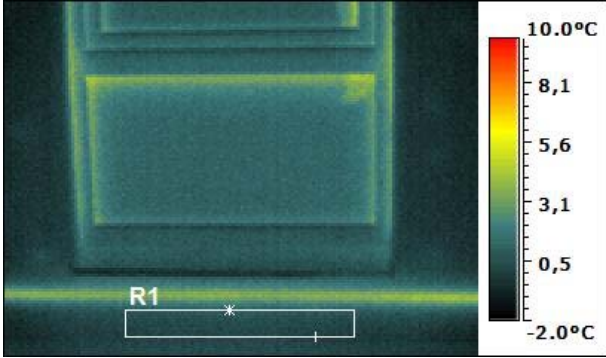
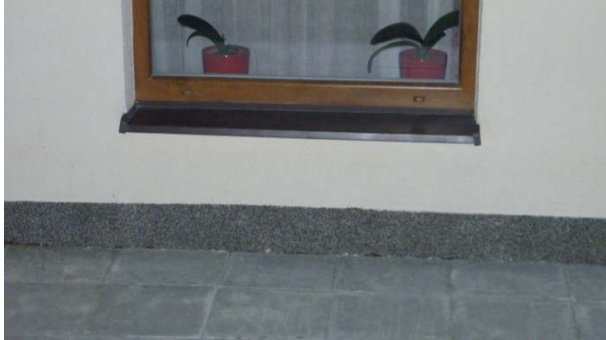
EZ05 – předzahrádka bytu 1.02	Snímek ve viditelném spektru
Nesoulad mezi provedením soklu a polohou zakládací lišty zateplovacího systému.	
OP01 – kontrola a případná oprava zateplovacího systému.

termogram EZ05 – oblast nad R1 lineární most: Mechanická kontrola těsného přiléhání tepelně izolačních desek pod omítkou, jejich vyplnění.

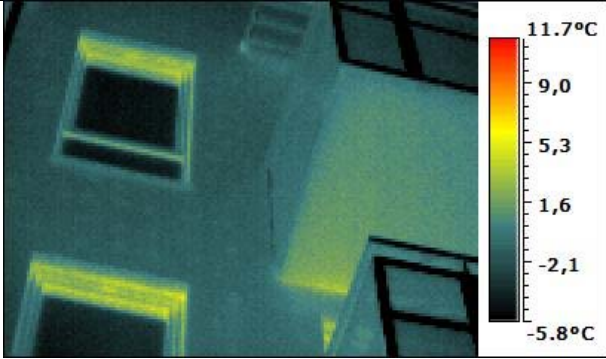
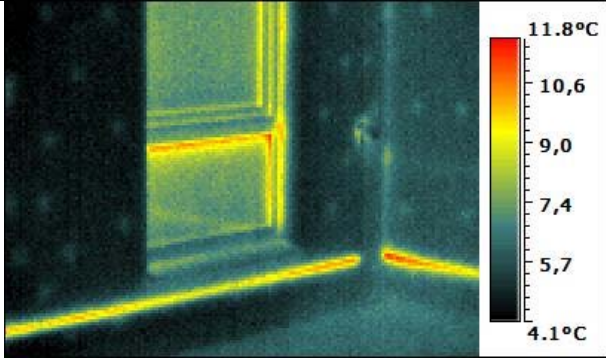
EZ06 – detail fasády nad bytem 1.02 v úrovni 2 a 3.NP	EZ07 – detail vnitřního rohu předzahrádka bytu 1.03
EZ06 - Bez poruch EZ07 - Zakládací lišta není provedena pod celým průběhem zateplovacího systému. Riziko uvolňování zateplovacího systému a vzniku trhlin.	
OP03 – oprava a podchycení doplněnou lištou, zpětná montáž soklu

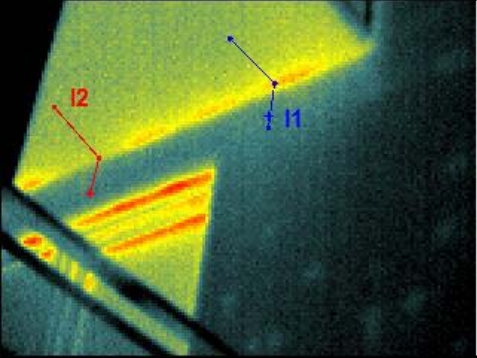
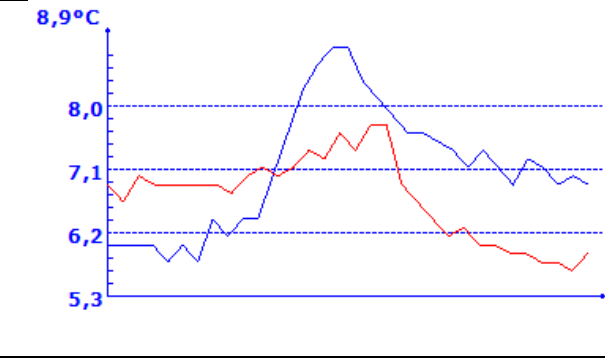
<p>EZ08 – nadpraží na balkoně bytu 3.04</p>	<p>Schéma teplotního profilu (hodnoty teploty nejsou předmětné pro účely měření – vyhodnocuje se průběh teplotní křivky)</p>
<p>Detail nadpraží na balkoně bytu 3.04 průběh teplotní profilu L1 a L2 by měl být stejný. V místě zaznamenán zvýšený tepelný tok v profilu L1 s pravděpodobným výskytem poruchy. Nerovnoměrný tepelný tok na stykové spáře a balkoně ukazuje na nestejně provedení izolace v napojení na zateplovací systém.</p>	
<p>OP01 – kontrola a oprava zateplovacího systému.</p>

termogram EZ08 L1 a styková spára – Mechanická kontrola těsnosti a vyplnění stykové spáry tepelně izolační hmotou.

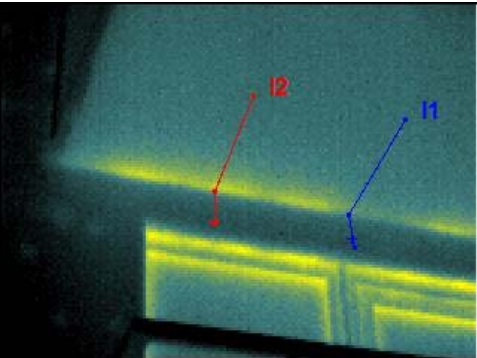
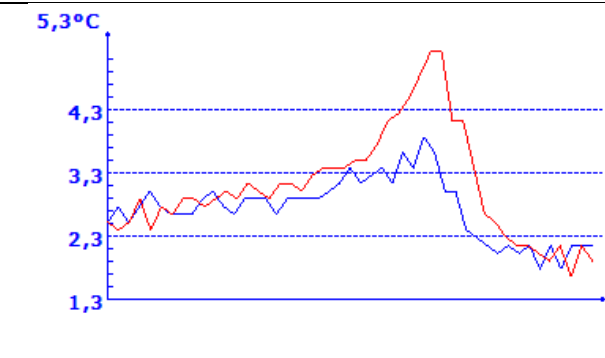
<p>EZ09 – nadpraží na balkoně bytu 2.04</p>	<p>Schéma teplotního profilu (hodnoty teploty nejsou předmětné pro účely měření – vyhodnocuje se průběh teplotní křivky)</p>
<p>Detail nadpraží na balkoně bytu průběh teplotní profilu L1 a L2 by měl být stejný. V místě zaznamenán zvýšený tepelný tok v profilu L2 s pravděpodobným výskytem poruchy. Nerovnoměrný tepelný tok na stykové spáře a balkoně ukazuje na nestejně provedení izolace v napojení na zateplovací systém.</p>

<p>OP01 – kontrola a oprava zateplovacího systému.</p>

termogram EZ09 a styková spára – Mechanická kontrola těsnosti a vyplnění stykové spáry tepelně izolační hmotou.

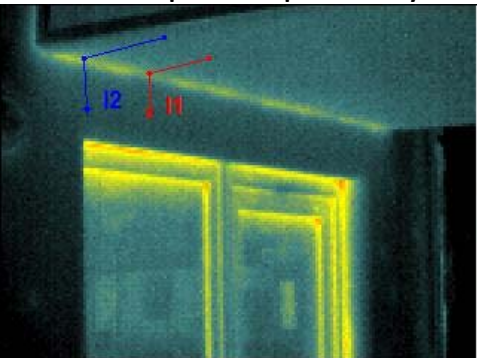
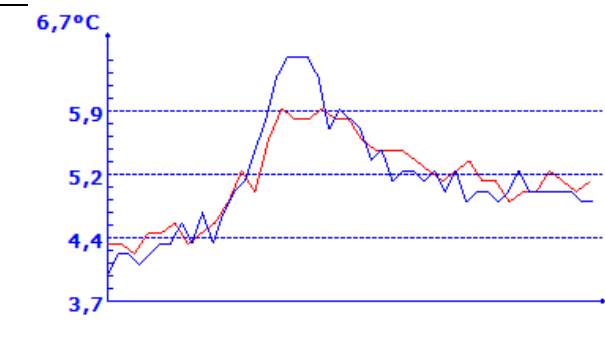
<p>EZ10 – nadpraží pod balkonem předzahrádka but 1.06</p>	<p>Schéma teplotního profilu (hodnoty teploty nejsou předmětné pro účely měření – vyhodnocuje se průběh teplotní křivky)</p>
<p>Detail nadpraží na balkoně bytu průběh teplotní profilu L1 a L2 by měl být stejný. V místě zaznamenán zvýšený tepelný tok v profilu L2 s pravděpodobným výskytem poruchy. Nerovnoměrný tepelný tok na stykové spáře a balkoně ukazuje na nestejně provedení izolace v napojení na zateplovací systém.</p>	
<p>OP01 – kontrola a oprava zateplovacího systému.</p>

termogram EZ10 L2 a styková spára – Mechanická kontrola těsnosti a vyplnění stykové spáry tepelně izolační hmotou.

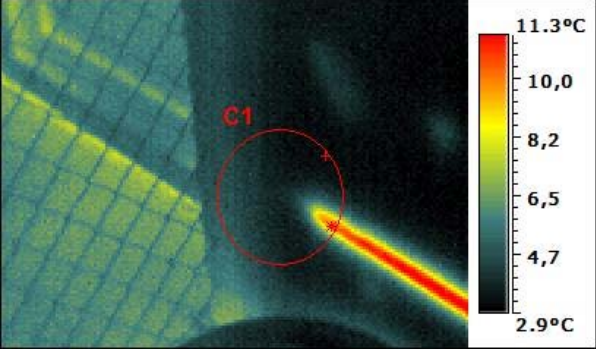
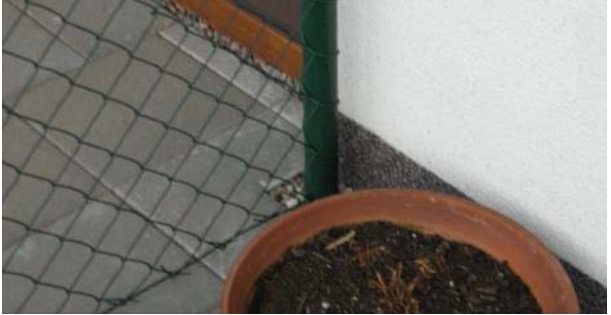
EZ11 – severní hranice předzahrádky bytu 1.06	Snímek detailu ve viditelném spektru
Zakládací lišta není provedena pod celým průběhem zateplovacího systému. Riziko uvolňování zateplovacího systému a vzniku trhlin	
OP03 – oprava a podchycení doplněnou lištou, zpětná montáž soklu

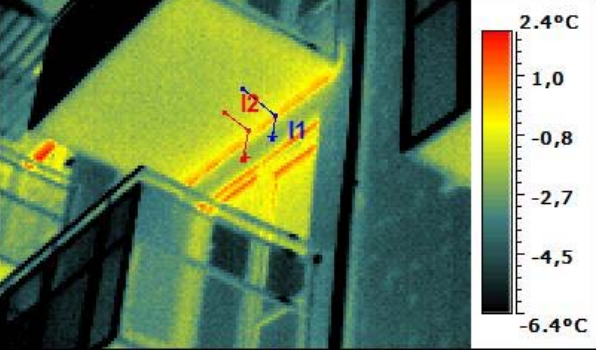
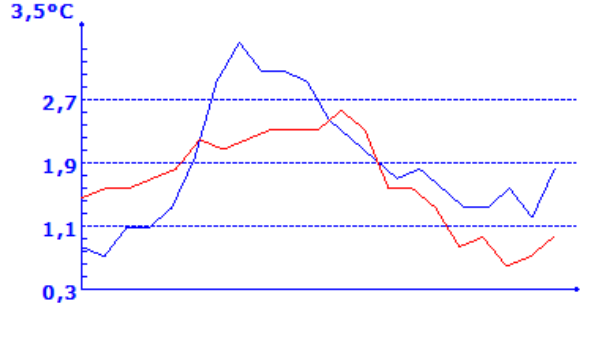
EZ12 – nadpraží na balkoně bytu 2.06	Schéma teplotního profilu (hodnoty teploty nejsou předmětné pro účely měření – vyhodnocuje se průběh teplotní křivky)
Detail nadpraží na balkoně bytu průběh teplotní profilu L1 a L2 by měl být stejný. V místě zaznamenán zvýšený tepelný tok v profilu L1 s pravděpodobným výskytem poruchy. Nerovnoměrný tepelný tok na stykové spáře a balkoně ukazuje na nestejně provedení izolace v napojení na zateplovací systém.	
OP01 – kontrola a oprava zateplovacího systému.

termogram EZ12 L1 a styková spára – Mechanická kontrola těsnosti a vyplnění stykové spáry tepelně izolační hmotou.

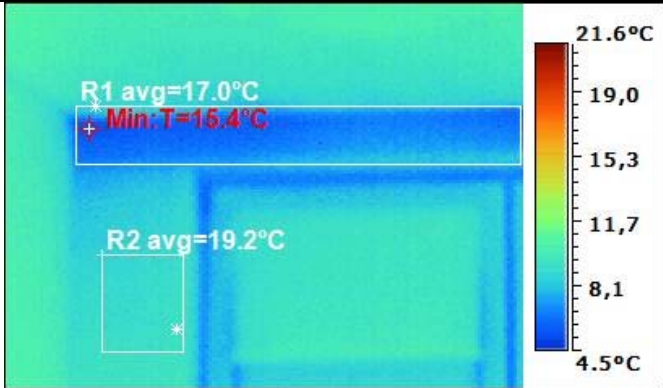
Ir 01 – dětský pokoj západ		Snímek detailu ve viditelném spektru
Emisivita v posuzovaných oblastech R1, R2= 0,95		
Teplota v rohu místnosti Min:T: 15,4°C nevyhoví ani po započítání tolerance měření		
Teplota v Min:T nevyhoví

byt 5.01 – termogram Ir01 (bod Min:T), Ir03 (bod Min:T) oprava do bezvadného stavu

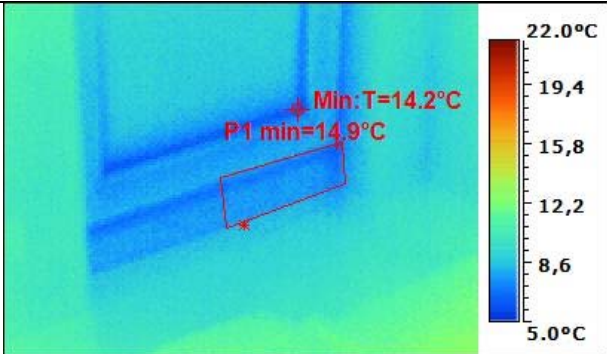
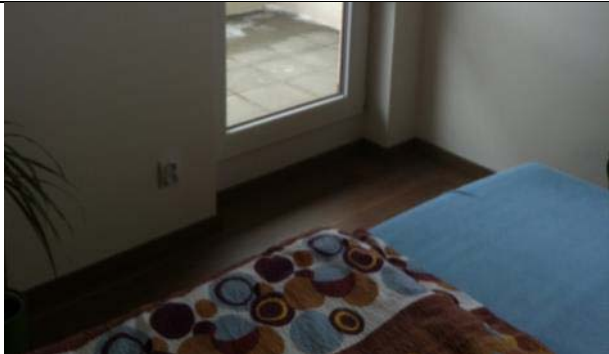
Ir 02 – ložnice JZ		Snímek detailu ve viditelném spektru

Emisivita v posuzovaných oblastech 0,95		
Teplota v rohu místnosti Min:T: 14,2°C vyhoví po započítání tolerance měření

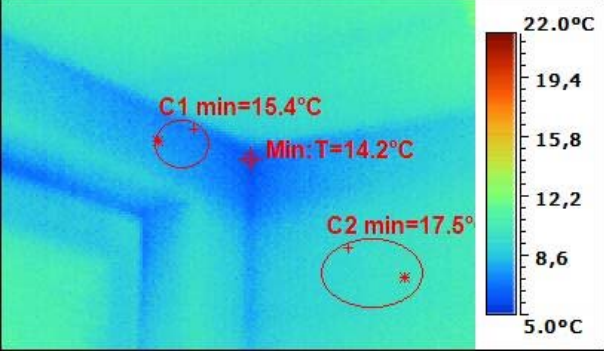
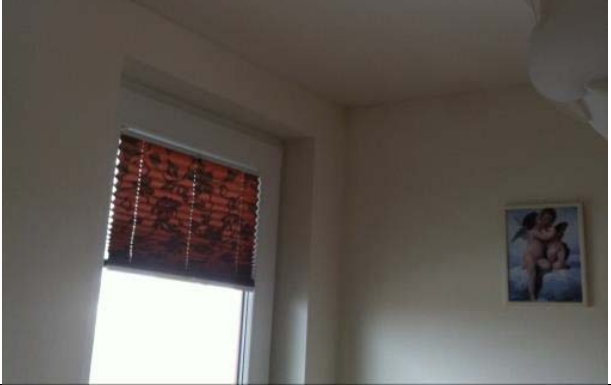
<p>Ir 03 – ložnice JZ</p>	<p>Snímek detailu ve viditelném spektru</p>
<p>Emisivita v posuzovaných oblastech 0,95</p>	
<p>Teplota v rohu místnosti Min:T: 14,2°C vyhoví ani po započítání tolerance měření</p>	
<p>Teplota Min:T nevyhoví</p>

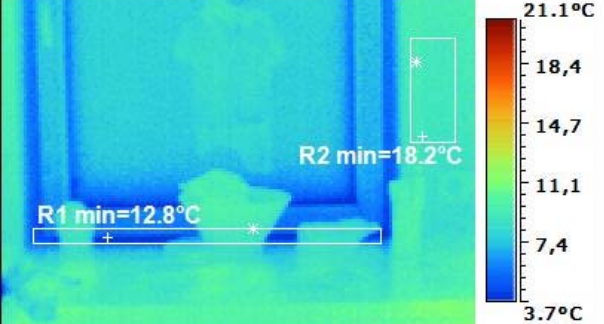
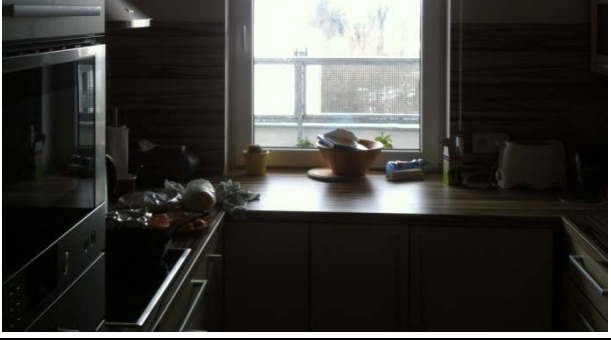
<p>Ir 04 - kuchně</p>	<p>Snímek detailu ve viditelném spektru</p>
<p>Emisivita v posuzovaných oblastech R1, R1=0,91</p>	
<p>Teplota v rohu místnosti R1min 12,8°C nevyhoví ani po započítání tolerance měření</p>	
<p>Teplota R1 min nevyhoví</p>

byt 5.01 – termogram Ir04 – dotěsnění stykové spáry okna s parapetem, seřízení okna

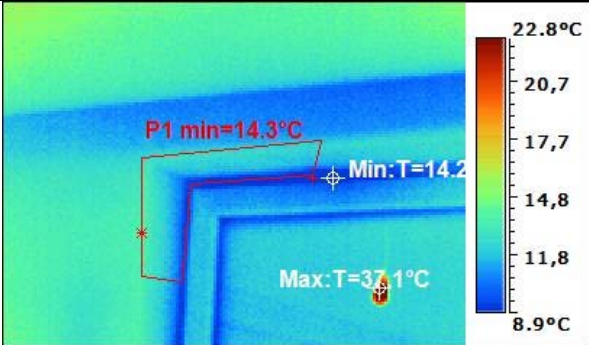
Ir 05 – nadpraží východní okna v obývacím pokoj		Snímek detailu ve viditelném spektru
Emisivita v posuzovaných oblastech 0,95		
Teplota v rohu místnosti Min:T: 14,2°C a v P1 14,3°C nevyhoví ani po započítání tolerance měření		
Teplota Min:T nevyhoví

byt 5.06 – termogram Ir05 - dotěsnění stykové spáry okna s parapetem, seřízení okna

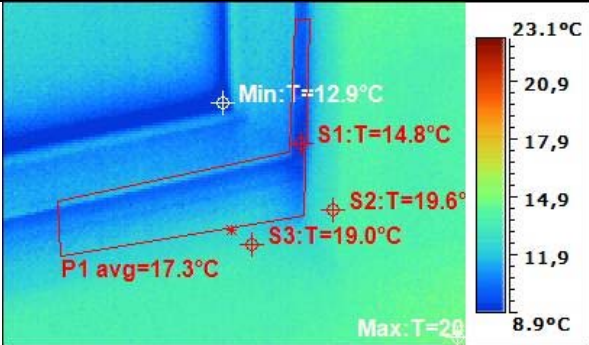
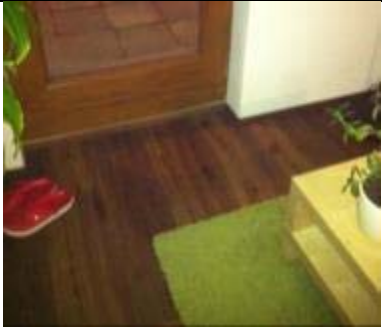
Ir 06 – parapet výstupu na terasu obývací pokoj		Snímek detailu ve viditelném spektru

Emisivita v posuzovaných oblastech 0,95		
Teplota v rohu místnosti Min:T: 14,8°C vyhoví hraničně po započítání tolerance měření , teplota na okně vyhoví po započtení tolerance

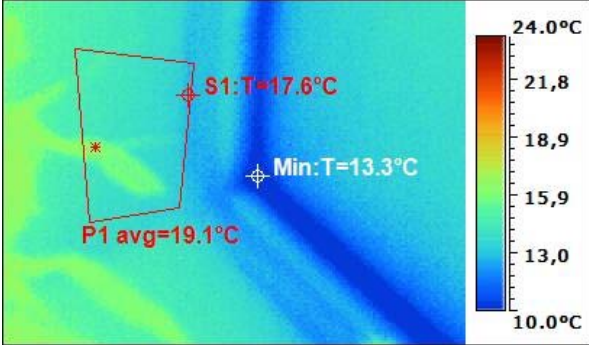
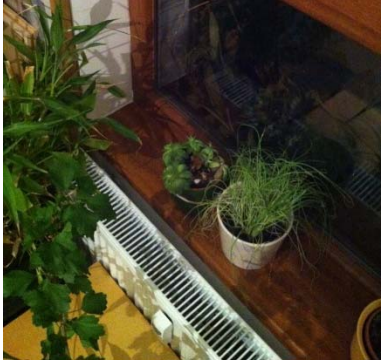
Ir 07 – parapet okna na východ v pokoj		Snímek detailu ve viditelném spektru
Emisivita v posuzovaných oblastech 0,95		
Teplota v rohu parapetu vyhoví, teplota na okně vyhoví po započítání tolerance

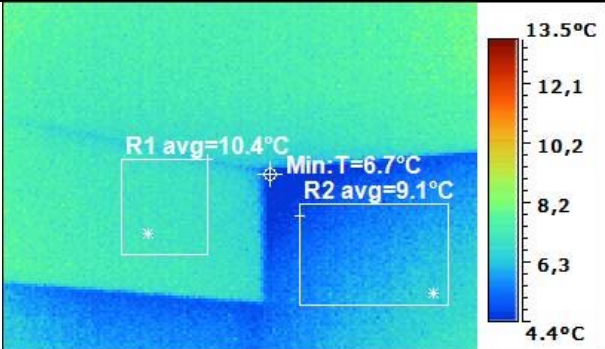
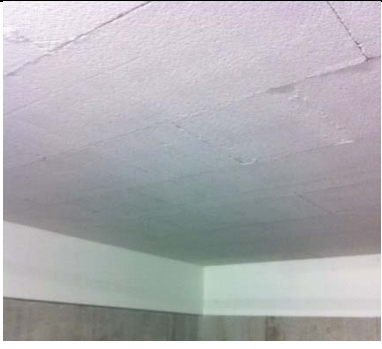
G1 – JZ roh	Snímek detailu ve viditelném spektru
Kontrola jednotlosti tepelné a požární izolace stropu a průvlaků – bez poruch. Pokles teploty v rohu vliv geometrických vlivů

OP01 – kontrola a případná oprava zateplovacího systému.

termogram G1, garáže: – Mechanická kontrola těsnosti a vyplnění stykové spáry tepelně izolační hmotou.

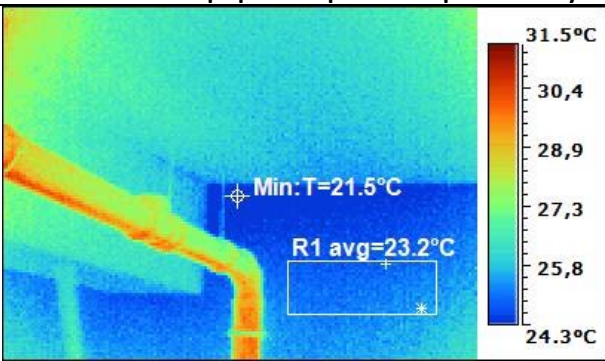
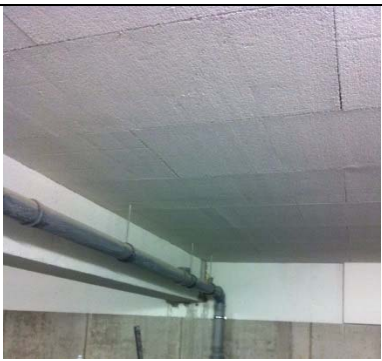
G2 – vedení odpadu nad stáním	Snímek detailu ve viditelném spektru
Kontrola jednotlosti tepelné a požární izolace stropu a průvlaků – bez poruch. Potrubí nevykazuje uniky
